クレーム報告書

現場名 深谷市 S様邸 造景工事

施工日 平成22年7月

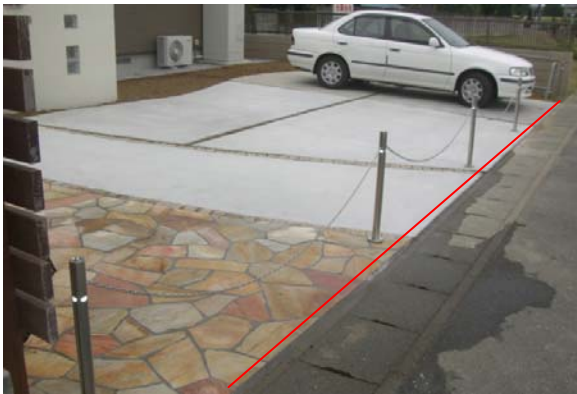
《施工前》

現場説明時、境界～排水溝間が約5cm空いていたため、どう処理をするか、を打合せした結果、安易な考えで、排水溝に擦り付けてしまい、本体工事完了後にお客様からご指摘を受けた。

境界が5cmバックしているにも関わらず、側溝に対して擦り付けてしまった。

今後の対策としては、こういったケース時は、お客様に確認、承諾書を書いてもらいモルタル等をつめるか、基本的には、境界内で施工を行い、排水溝との間は、砂や6号砕石等で間詰めを行う。
