クレーム報告書

現場名 鴻巣市 H様邸 造景工事

施工日 平成22年11月

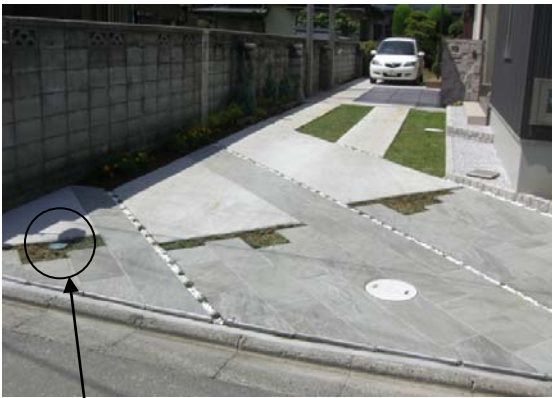
< 竣工時状況 >

11月2日午後、奥様から連絡があり、止水栓から水が漏れ、役所の漏水当番の方を呼んだとのことで、至急状況確認にお伺いすると、方形石の間に入っている止水栓が何の補強もされていないので、タイヤの荷重を受けることによって給水管を傷つけてしまった。

何の補強もせずむき出しとなっている。

今後の対策としては、止水栓、またはメーターボックス等はタイヤの荷重が掛かる時は、耐圧用の蓋に交換し、さらにコンクリート等により、十分周辺の補強を行うこと。

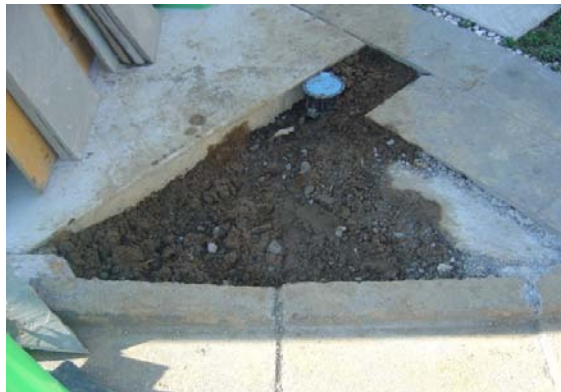
< 補修前状況 >

* 給水管を繋ぎなおした為、上部の石は解体

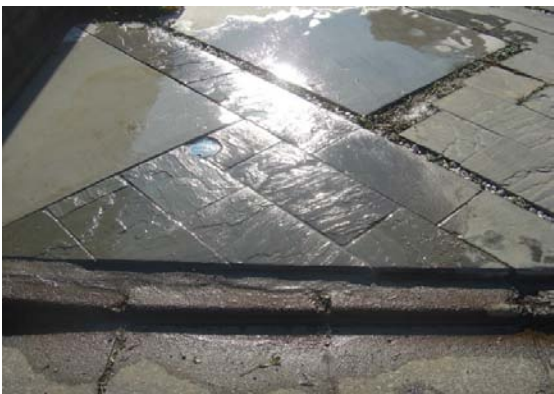
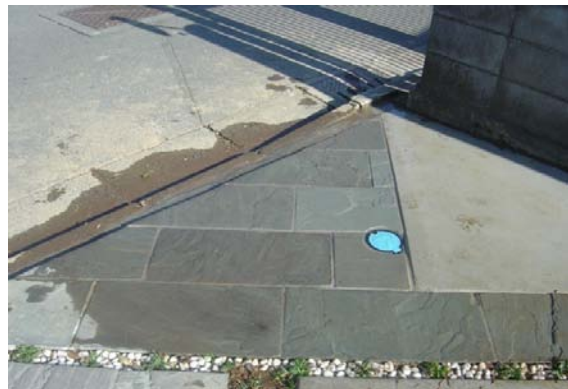
< 補修工事完了後 >

コンクリート～石間のスリットを無くし、石を敷き詰め、蓋に掛かる荷重を軽減させた。
