対応報告書

滑川 町	受付日	現場確認日	補修工事日
Y 様邸	7月13日	7月13日	8月9日
住所	滑川町		
連絡先

竣工年月	平成 22 年 10 月
施工店	
対応施工店	自社施工

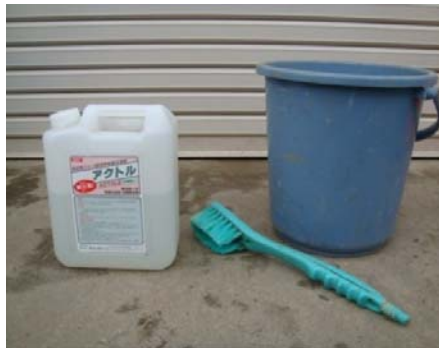
- ①メーカー推奨白華除去剤
- ②ブラシ
- ③バケツ

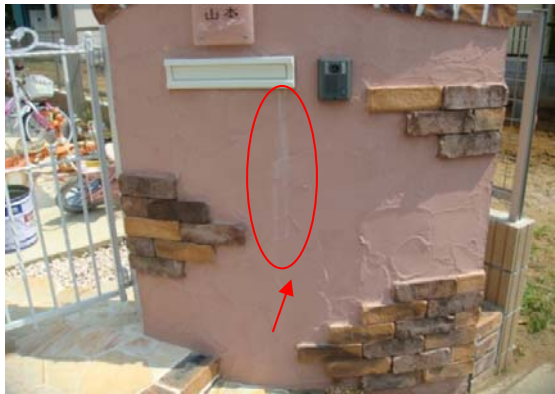
約1年前のお客様で、ピンク色のデコレーションウォールの笠木部、ポスト下部等に雨ダレや白華が原因である汚れが付着した。

ポスト下部に多く見られる。

ブロックメーカー推奨の専用白華除去剤の塗布にて除去を行った。

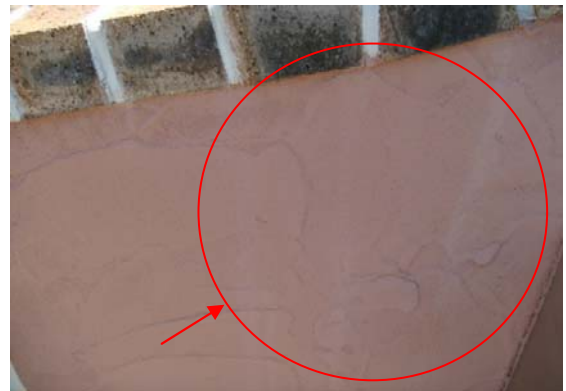
笠木目地付近から垂れている

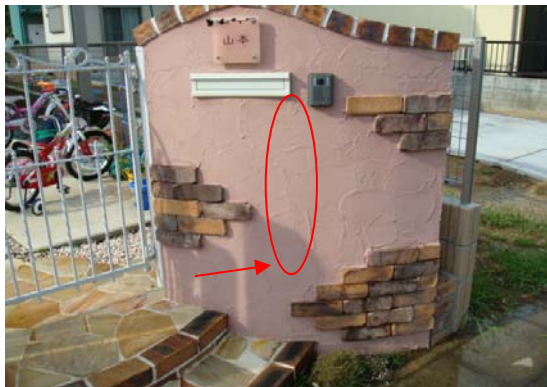
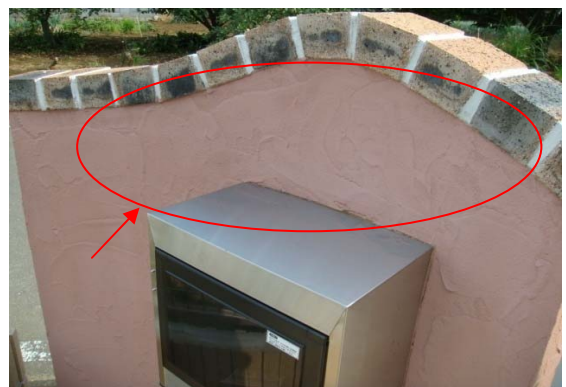
なかなか落ちなかったが、何回かの塗布によって全く目立たなくなった。
