# クレーム報告書

現場名 寄居町 T様邸 造景工事

施工日 平成22年4月

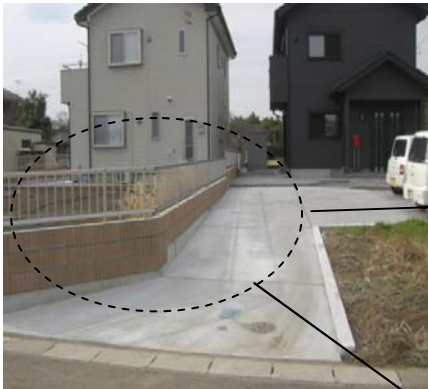
### ①打設後状況

1月26日に土間コンクリート約60㎡を打設、翌朝の気温が氷点下になり、表面凍結、剥離現象がみられた。原因としては、翌朝の天候、気温を考慮せず、また仕上がり後の養生を怠った事と思われる。
