クレーム報告書

現場名 深谷市 S様邸 門柱補修工事

施工日 平成15年

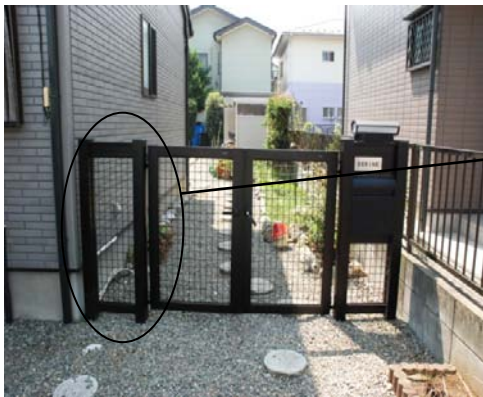
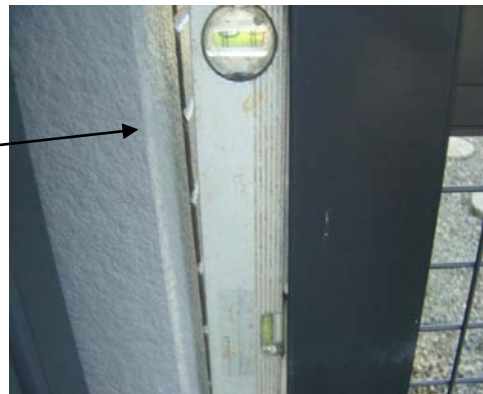
(施工前)

8月30日、お客様から門扉が傾いたとの連絡が入り、現況確認すると、門扉柱回りに排水管が複雑に通っており、その影響で十分に柱に根巻コンクリートを打てなかったために、徐々に沈下してしまったと思われる。

補強工事としては、傾いてしまった柱回りを掘削、根巻コンクリートを解体、前後左右の水平を確認後、生コンを打ち込んだ。その後は、中1日養生させて頂いてから仮枠を撤去した。
